Chapelle des Pénitents blancs

Fin d'un chantier

Restauration d'un fleuron de la rive gauche villeneuvoise

Février 2019 – Février 2020

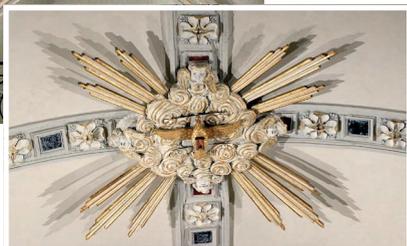
■ La voûte

> Au début du XIX^e siècle, le simple plafond de la chapelle est remplacé par une voûte en plâtre sur lattis. Pour permettre ce changement d'enveloppe, la chapelle est surélevée en briques. La voûte est alors ornée d'une nervure centrale et de nervures perpendiculaires, ponctuées par des rosettes et des verres peints, les « fixés ». Elle s'appuie sur des voussures latérales décorées de têtes d'angelots. La corniche où repose les voussures est soutenue par des pilastres de marbre rouge.

> Le décor était en très mauvais état de conservation. Il a fallu dans un premier temps retrouver la couleur d'origine de la voûte, des murs et des boiseries après nettoyage et repeindre dans la teinte d'origine. Certains « fixés » étaient tombés ou cassés : ils ont été restaurés quand cela a été possible, ou remplacés.

> Trois têtes d'angelots décrochées étaient conservées au Musée de Gajac. Trop abîmées, elles ont été remplacées par des moulages.
